## REHABILITACIÓN ENERGÉTICA 16 VIVIENDAS DE PROMOCIÓN PÚBLICA EN SAN LÁZARO (MÉRIDA)

Rehabilitación energética de 16 viviendas de promoción pública en San Lázaro (Mérida)

Mérida, marzo 2024

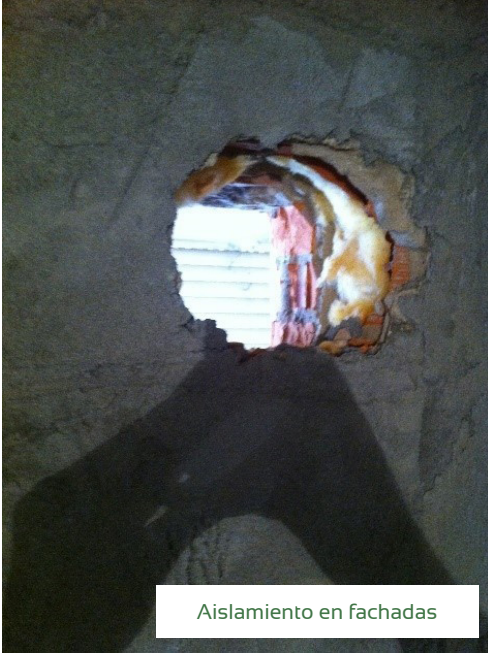
Aislamiento en fachadas

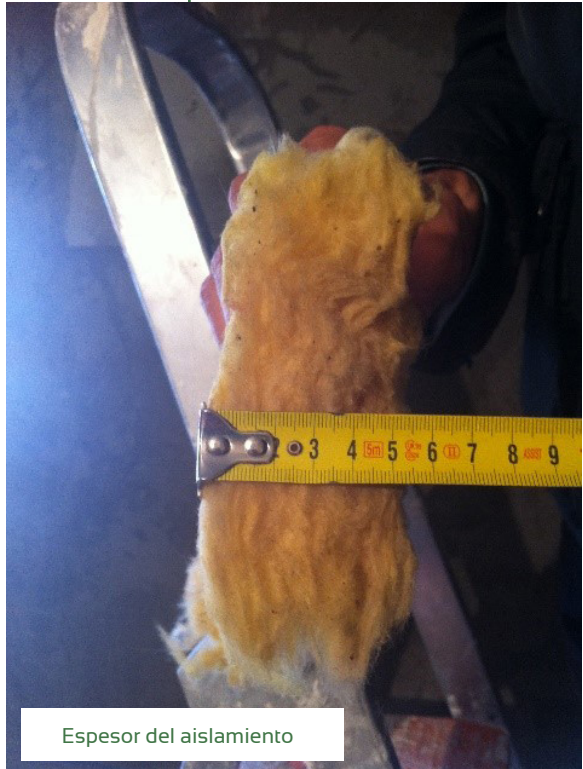
Espesor del aislamiento

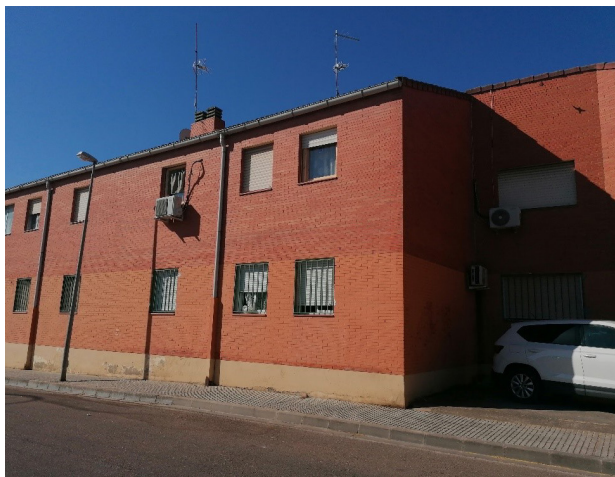
Estado inicial de las viviendas.  
Fachada 1

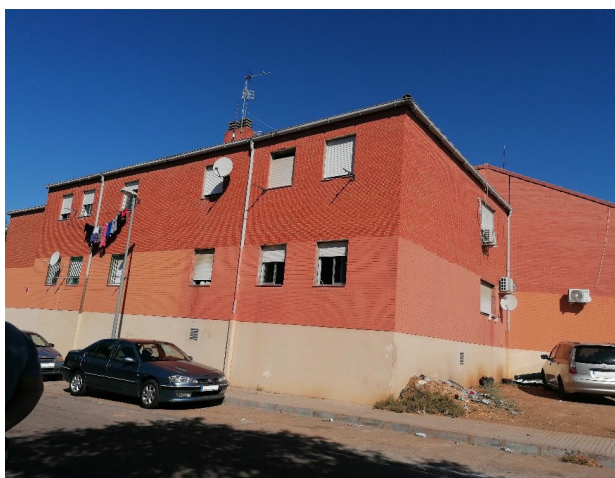
Estado inicial de las viviendas.  
Fachada 2

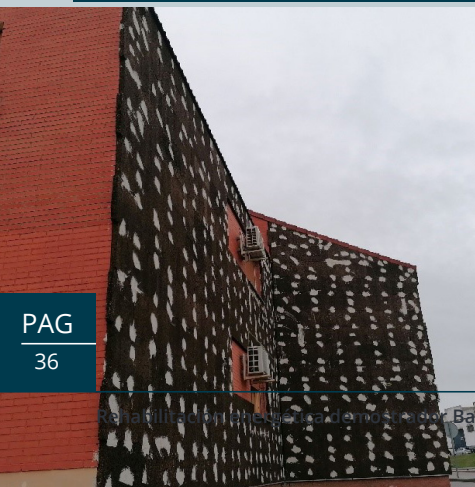
Encuentro entre fachada principal y fachada a patio

Colocación de SATE con aislamiento de corcho natural

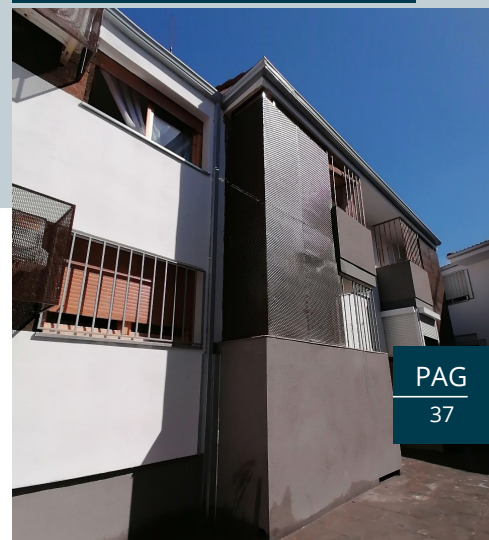
Detalle patios interiores cerrados con chapa *deployé*

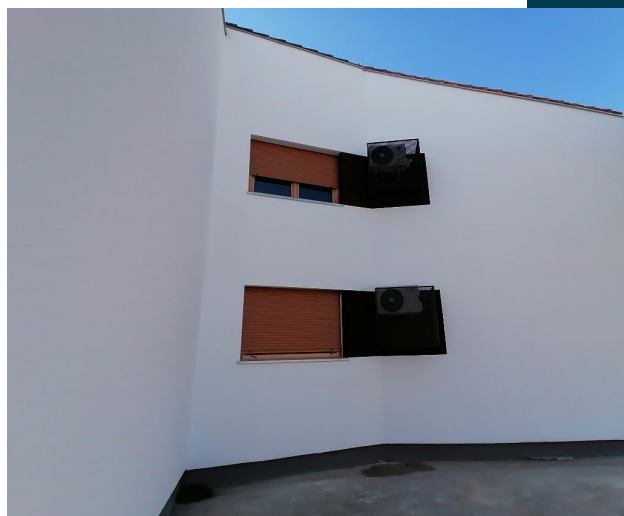
Detalle carpinterías exteriores

Estas carpinterías se sustituyeron con anterioridad al inicio de las obras de rehabilitación.

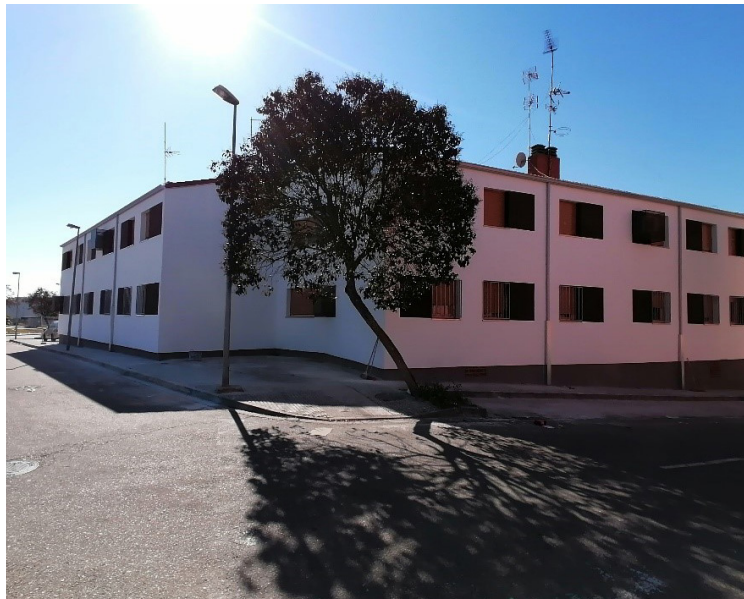
Imagen del edificio una vez terminada la rehabilitación
