REHABILITACIÓN ENERGÉTICA DE UN EDIFICIO DE USO PÚBLICO EN LA BAZANA

LIFE ReNaturalNZEB

Mérida, marzo 2024

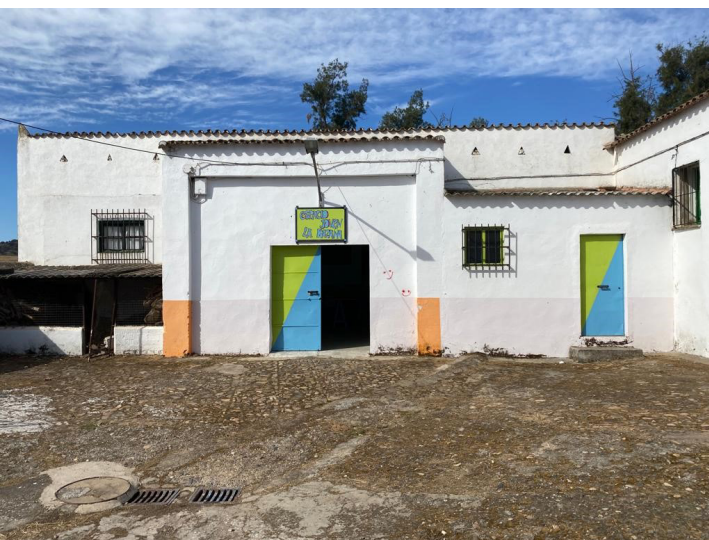
Fachada del edificio A de la Hermandad Sindical de La Bazana antes de la rehabilitación

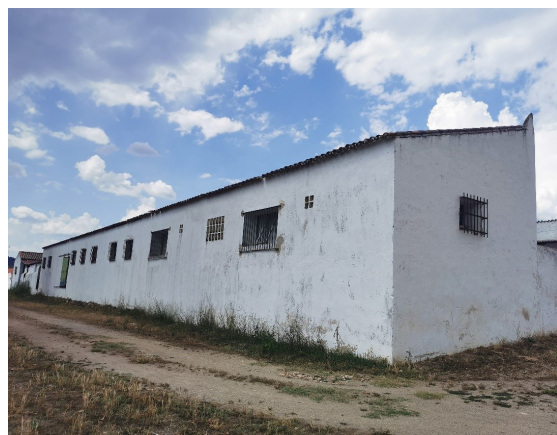
Fachada trasera y lateral antes de la rehabilitación

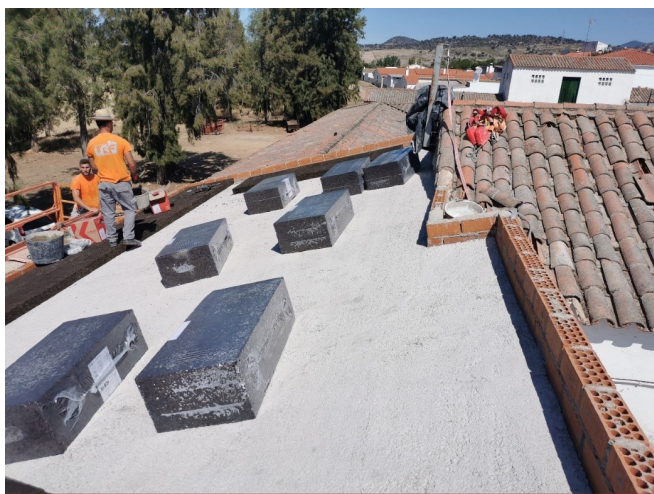
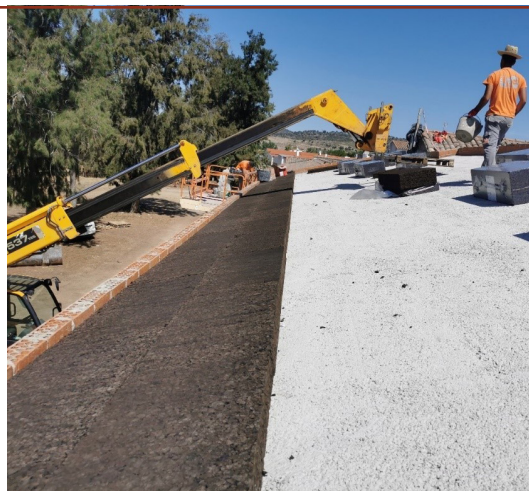
Colocación del aislamiento térmico en cubierta inclinada

Trabajos en cubierta

La impermeabilización de la cubierta se ha realizado con una lámina bituminosa de superficie autoprottegida formada por una armadura de fieltro de fibra de vidrio, recubierta por ambas caras con un mástico de betún modificado con plastómeros (plegabilidad -5°C), acabada en su cara externa en gránulos de pizarra de color gris (claro), como material de protección. Según normas de diseño y colocación DB-HS1.

Todo lo anterior se ha colocado sobre una capa de mortero de cemento CEM II/A-P 32,5R y arena de río (Mortero tipo M-5) de 5 cm de espesor, armado con fibras de polipropileno antifisuras para dar resistencia y uniformidad.

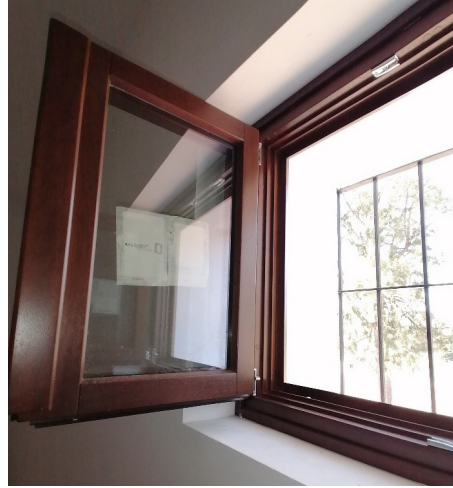
Detalle carpintería colocada

Los vidrios de las ventanas colocados son dobles, templados y con control solar, 6/10/6, cámara de aire deshidratada con perfil separador de aluminio y doble sellado perimetral, de 10 mm, y vidrio interior incoloro de 6 mm de espesor; 22 mm de espesor total, fijado sobre carpintería con acuñado mediante calzos de apoyo perimetrales y laterales, sellado en frío con silicona sintética incolora, compatible con el material soporte. Conductividad térmica: 2,10 W/mK y factor solar: 0,4g.

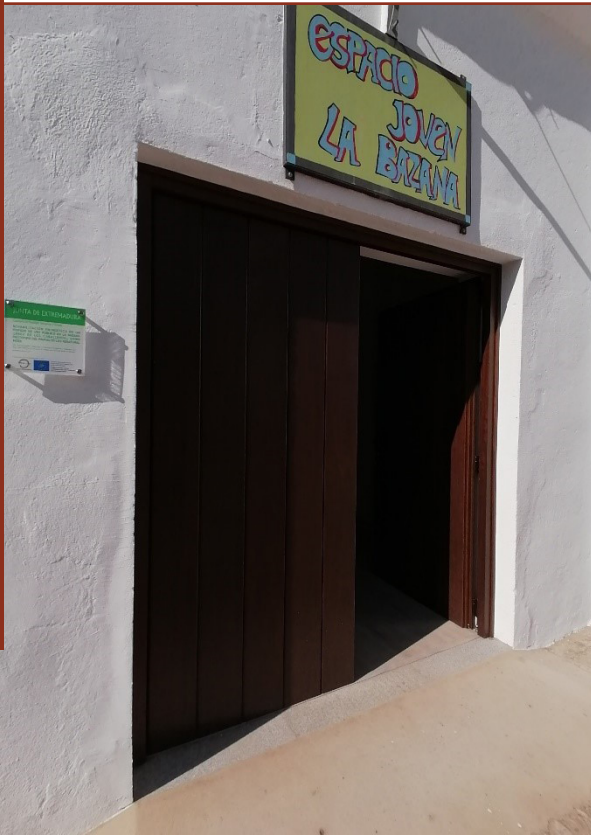
Puerta de entrada a la edificación

La puerta de entrada se ha ejecutado con tablero normal blindado (TNBL) de madera lacada, con precerco de pino 110x35 mm, galce o cerco visto macizo de pino 110x35 mm, tapajuntas lisos macizos de roble 90x15 mm en ambas caras, bisagras de seguridad largas, cerradura de seguridad de 3 puntos. Conductividad térmica: 2,20 W/mK.

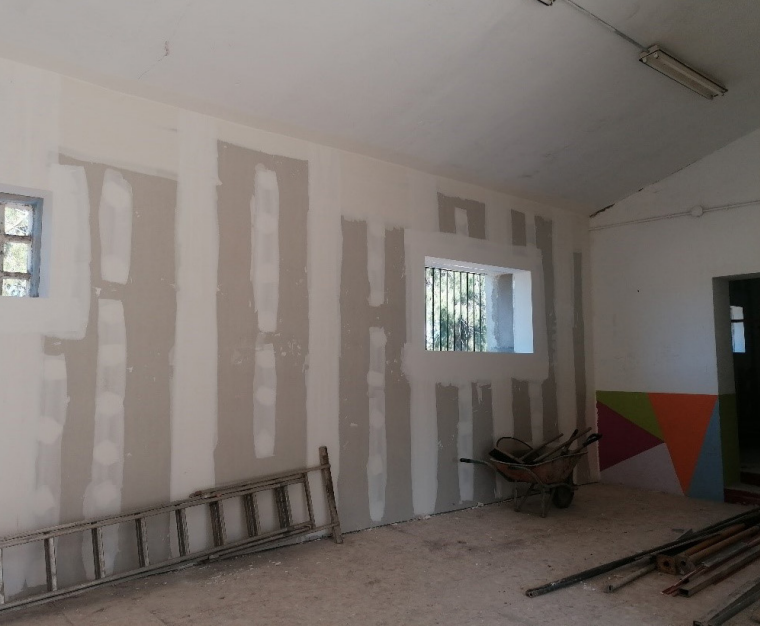
Detalle ejecución trasdosado interior

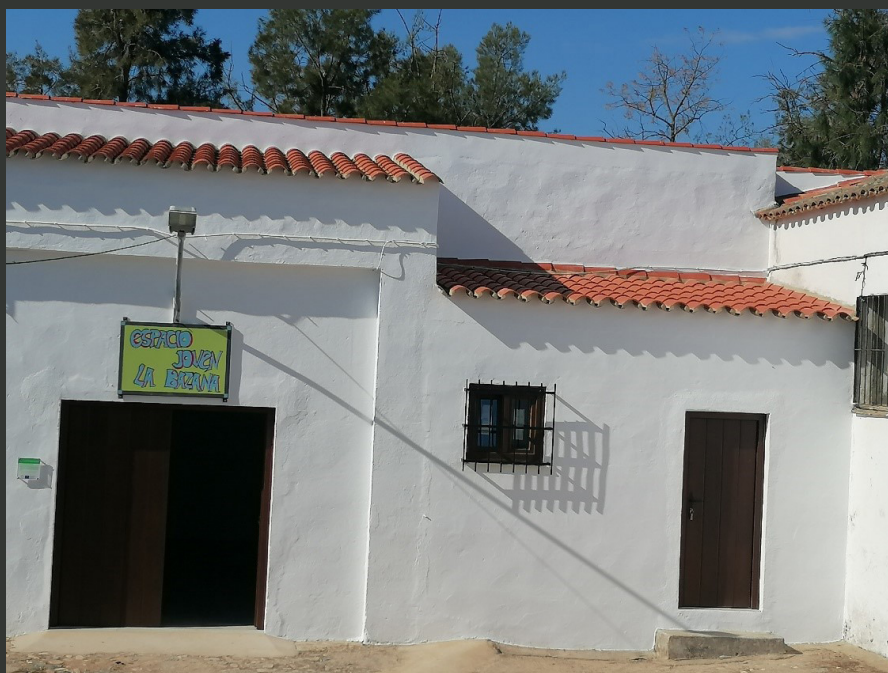
Fachada principal rehabilitada

Fachada del edificio La Hermandad Sindical, edificio A, tras la rehabilitación

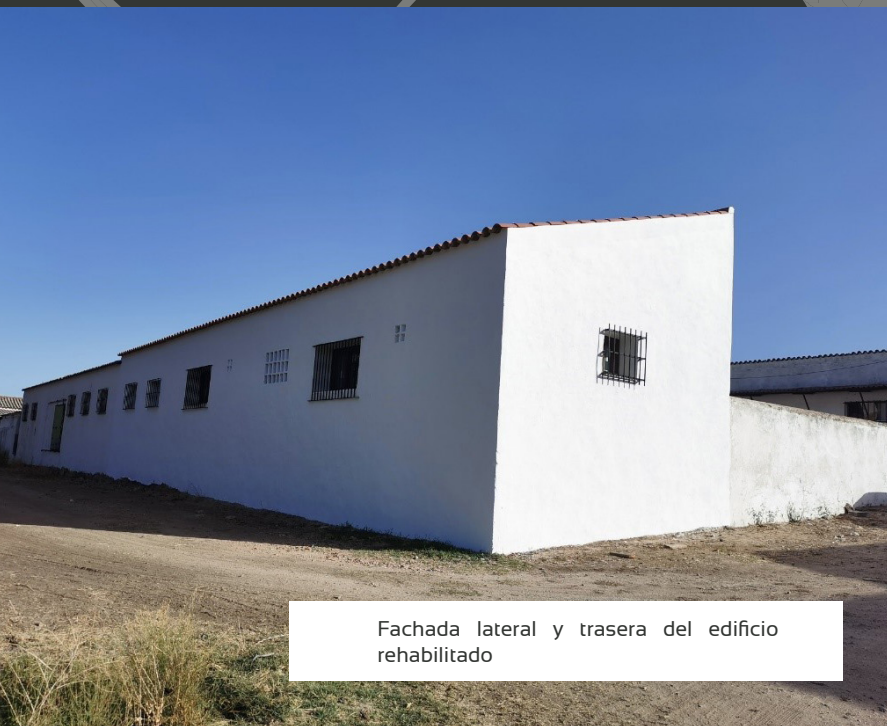
Fachada lateral y trasera del edificio rehabilitado
