REHABILITACIÓN ENERGÉTICA DEMOSTRADOR BARRIO DE SANTA ENGRACIA (BADAJOZ)

LIFE ReNaturalNZEB

Mérida, marzo 2024

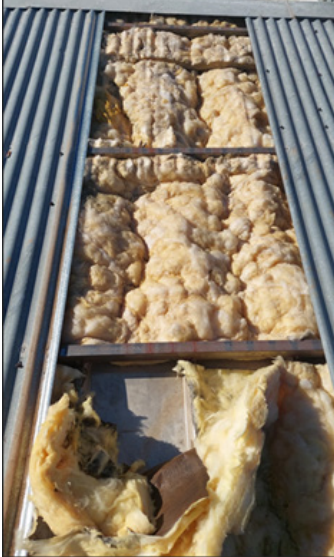
Levantado de elemento cubierta

La cubierta se desmontará con recuperación de las piezas de chapa para su posterior montaje, una vez sustituido el aislamiento de poliestireno existente por el de kenaf.

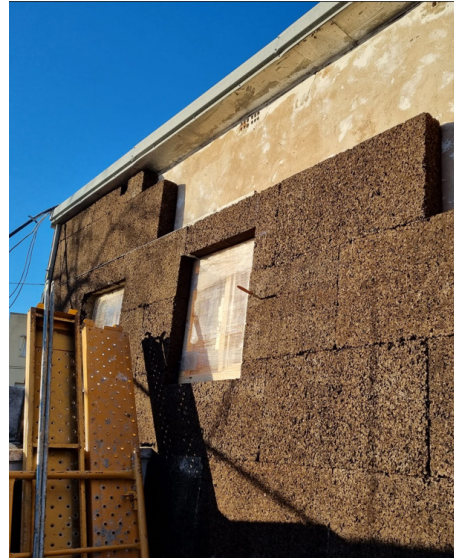
Reforma fachada

“ADHERE VIT ecoCORK” o similar y fijaciones mecánicas con tacos de expansion de polipropileno, capa de regularización de mortero armado con malla de fibra de vidrio antiálcalis de 5 x 4 mm de luz de malla, de 0.6 mm de espesor y 160 g/m². Capa de acabado de mortero con base de cal “ADHERE VIT ecoCORK” o similar. Perfiles de arranque y cierre superior de aluminio de 10 cm de anchura. Perfiles para formación de goterones de PVC con malla. Perfil de esquina de PVC con malla. Perfiles de cierre lateral de aluminio de 10 de anchura.

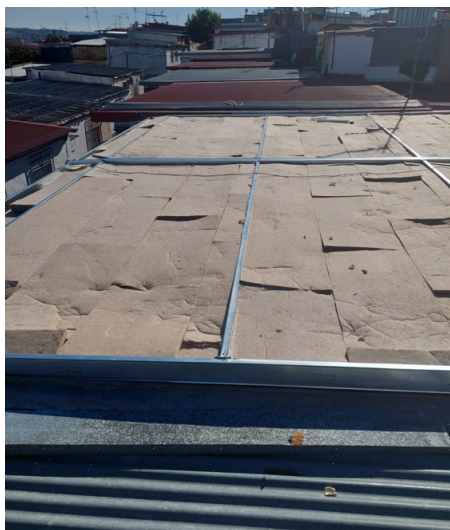
Sustitución ventanas

Se desmonta la chapa de acero galvanizado existente con recuperación de material y se elimina el aislamiento existente, sustituyéndolo por aislamiento a base de kenaf "ISOLKENAF d40" o similar de 12 cm de espesor con barrera de vapor incorporada, sujeto mediante fijación mecánica al soporte existente. Posterior colocación de la chapa de acero galvanizado retirada anteriormente, formando una cámara de aire de 3 cm entre el aislamiento de kenaf y la chapa de acero galvanizado. Se asegura la estanqueidad del conjunto mediante sellado de poliuretano de las juntas.

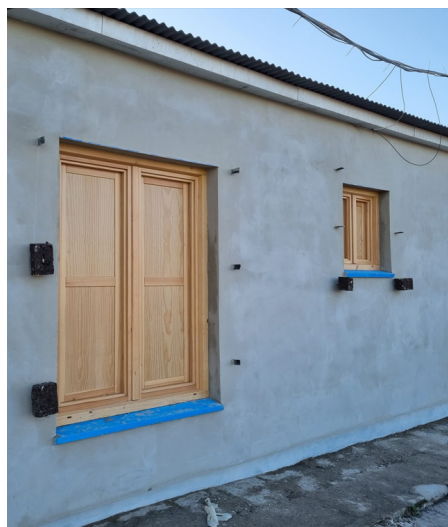
Sustitución ventanas

Sustitución de las carpinterías de aluminio existente por carpintería exterior para ventanas de hojas practicables, en madera de pino oregón barnizada, con cerco sin carriles para persianas, con hojas con compartelunas y con fraileros interiores de pino barnizado, precerco de pino 70x35 mm., tapajuntas interiores moldeados de pino oregón macizo 70x10 mm., herrajes de colgar y de cierre de latón

Doble acristalamiento templado, de baja emisividad térmica, 6/10/6 color azul, conjunto formado por vidrio exterior de baja emisividad térmica de 6 mm, cámara de gas deshidratada con perfil separador de aluminio y doble sellado perimetral, de 10 mm, rellena de gas argón y vidrio interior templado, de color azul de 6 mm

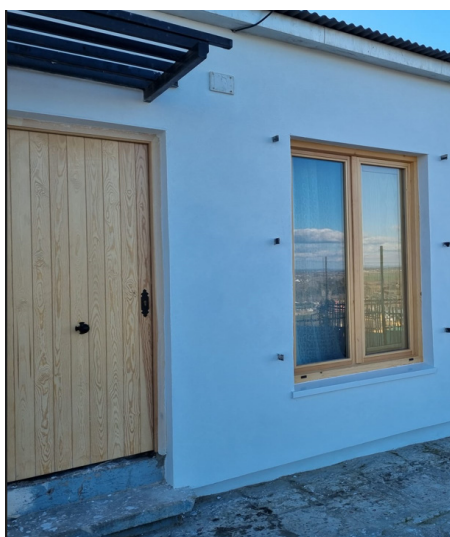
Sustitución puertas

Sustitución de puerta de entrada por puerta entablada formada por tablas de madera de pino oregón (tablas de anchura 10 cm , espesor 3 cm y largo según proyecto), para barnizar, incluso precerco de pino 110x35 mm., galce o cerco visto macizo de pino oregón 110x30 mm., tapajuntas lisos macizos de pino oregón 80x12 mm. En ambas caras, bisagras de seguridad con remate en codillo, cerradura de seguridad de 3 puntos, canto largo, tirador labrado y mirilla de latón gran angular

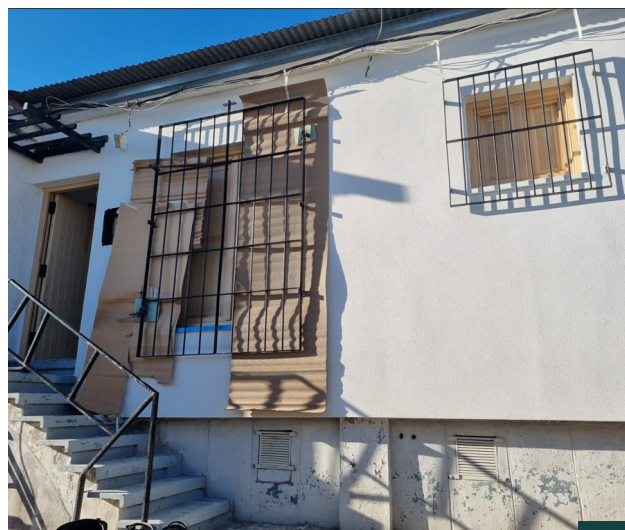
Colocación defensas en ventanas exteriores

Las ventanas que den al exterior y al patio estarán protegidas con rejas de barrotes verticales existentes.

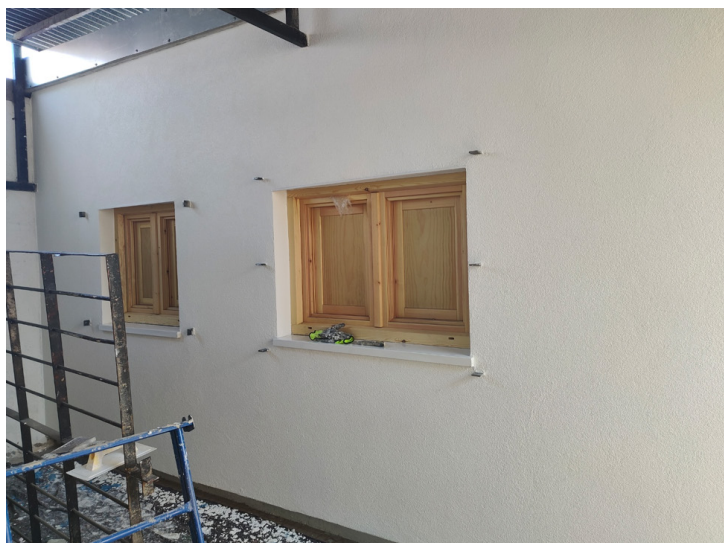
Aplicación revestimiento exterior

hormigón, fábrica de bloques de hormigón, etc., i/p.p. medios auxiliares, medido deduciendo huecos - Cerramiento exterior CE-1: Revestimiento exterior e interior con mortero de cal acabado con pintura. Muro de mampostería de 43cm de espesor. Trasdosado autoportante formado por montantes separados 600 mm. y canales de perfiles de chapa de acero galvanizado de 46 mm., atornillado por la cara externa dos placas de yeso laminado de 13mm de espesor con un ancho total de 72 mm y aislamiento térmico de fibra kenaf de 10cm de espesor. Acabado con pintura de los paramentos.

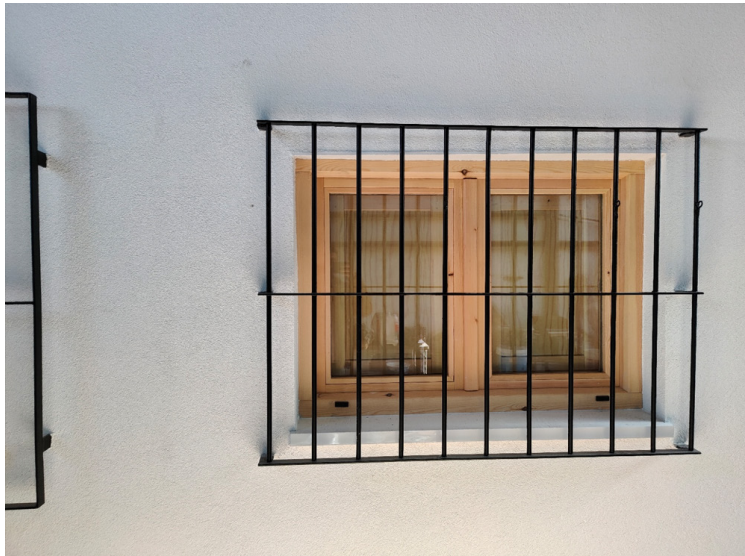
Vierteaguas y albardillas

Los vierteaguas de chapa de aluminio lacado de 13 micras, 1,5 mm. de espesor y 45 cm. de ancho, con goterón, empotrado en jambas recibido sobre cama mortero de cemento CEM II/B-M 32,5 R y arena de río 1/6 guas serán a base de piedra artificial de 40 x 3 cm con. Alfeizar interior de piedra artificial de 20x 1.5 cm. pulido en fábrica, con bordes biselados recibido con mortero de cemento CEM II/B-M 32,5 R y arena de río 1/6
