REHABILITACIÓN ENERGÉTICA DEMOSTRADOR BARRIO DE SANTA ENGRACIA (BADAJOZ)

LIFE ReNaturalNZEB

Mérida, marzo 2024

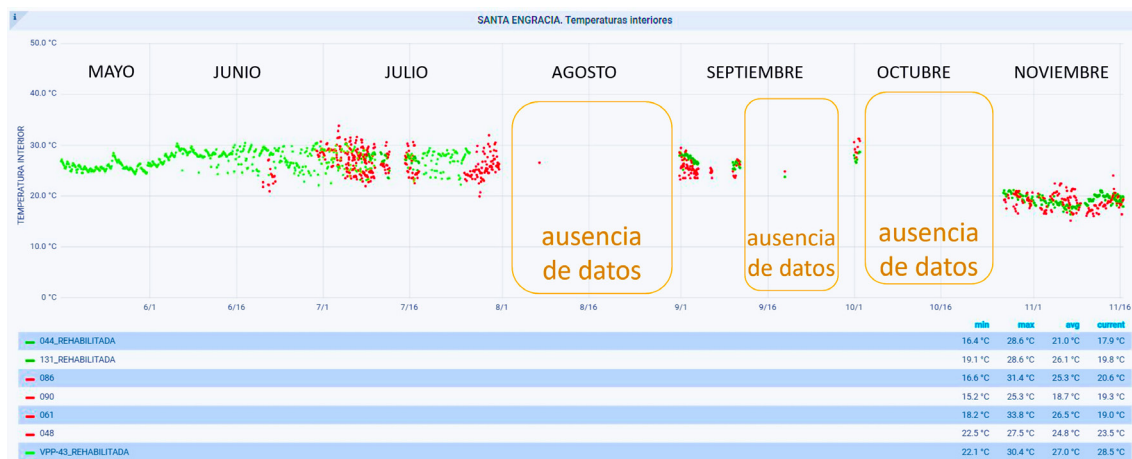
Analizados los datos de temperatura interior entre los meses de mayo a noviembre de 2023, salvando los periodos de ausencia de datos, se puede concluir que no existe una diferencia clara entre viviendas rehabilitadas y no rehabilitadas debido a las reformas realizadas. También pueden influir los sistemas de climatización).

Representación datos de temperatura interior

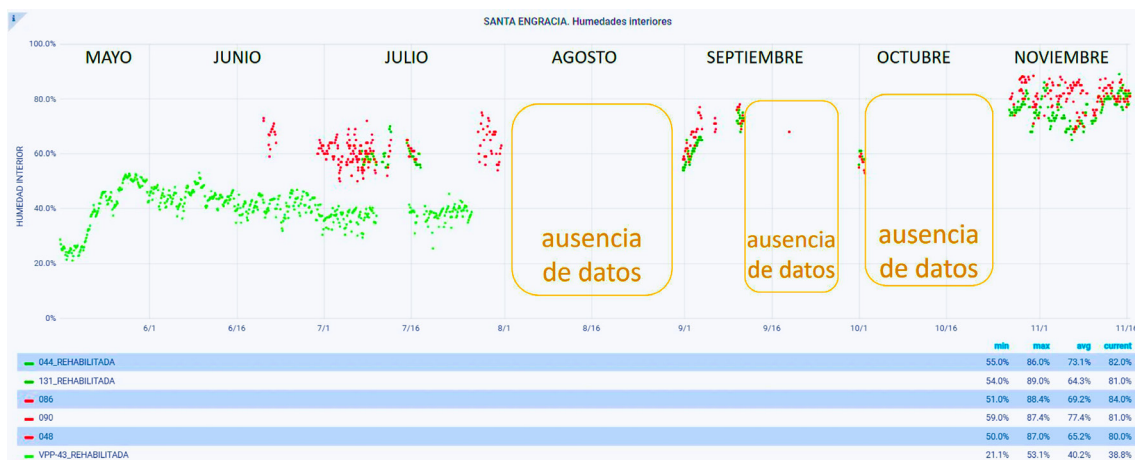
Analizados los datos de humedad interior entre los meses de mayo a noviembre de 2023, salvando los periodos de ausencia de datos, se puede concluir que la humedad interior en las viviendas rehabilitadas es menor que en las no rehabilitadas.

Representación datos de humedad interior

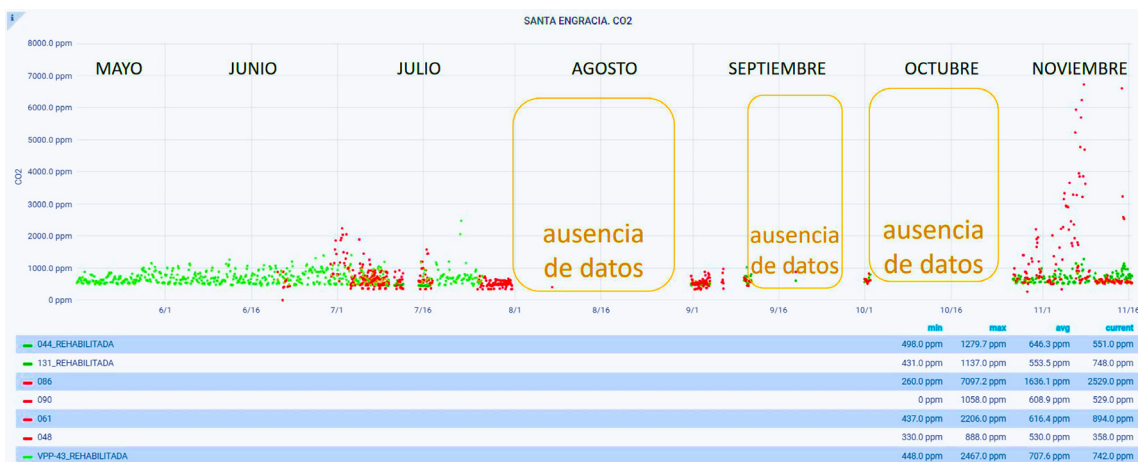
Analizados los datos de humedad interior entre los meses de mayo a noviembre de 2023, salvando los periodos de ausencia de datos, se puede concluir que la humedad interior en las viviendas rehabilitadas es menor que en las no rehabilitadas.

Representación datos de CO₂ interior
